令和4年12月27日
自動車局整備課

「大型車の車輪脱落事故防止対策に係る調査・分析検討会」
の中間取りまとめを公表します

～今後の大型車の車輪脱落事故防止対策のあり方について～

大型車の車輪脱落事故に係る調査・分析検討会 中間取りまとめ（概要版）

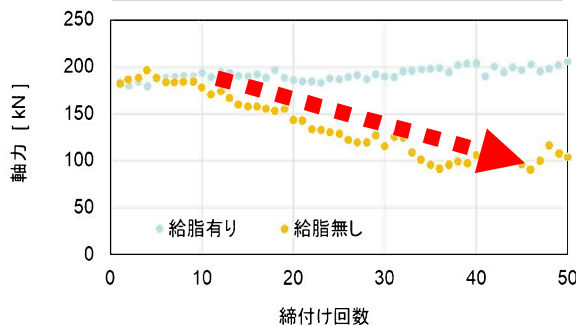
ナットの繰り返し締め付け実験結果

- ボルト、ナットは適切に潤滑剤の塗布を行わない場合、締め付けを繰り返すたびに、締め付け力（軸力）が徐々に低下する（下記左図）
- 最大積載の大型貨物自動車の左右の駆動輪をメーカーの規定トルクよりも低いトルクで締め付け、悪路条件等を模擬したテストコースをサイクル走行させた結果、軸力が一定の水準より小さい場合に（今回の実験では初期軸力 30kN での実験において）、走行に伴い急速に軸力が低下し、0 になることが確認された（赤丸で囲んだ点。下記右図）

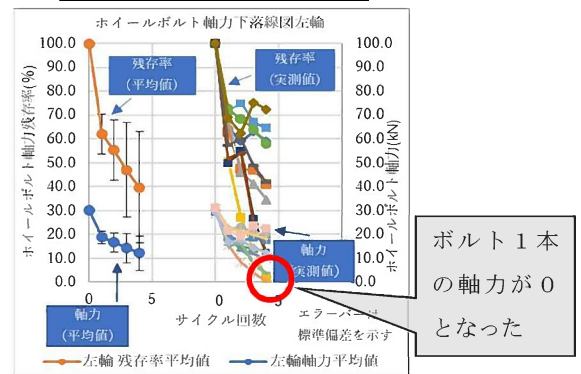
限界軸力確認実験の結果

ボルト1本の軸力が0となった

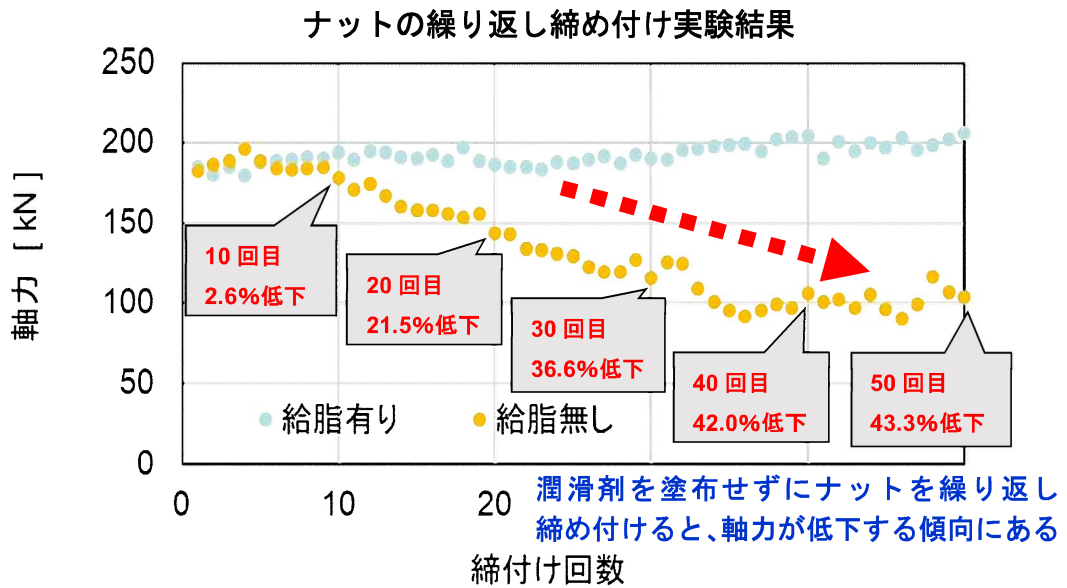
ナットの繰り返し締め付け実験結果

- ・ボルト、ナットは指定箇所へ潤滑剤の塗布を行わない場合、締め付けを繰り返すたびに自動車メーカーの規定トルクに対して発生する軸力が徐々に低下する事が分かった。
- ・タイヤ脱着作業時の適切な潤滑剤の塗布により、軸力低下を抑えることができると考えられる。

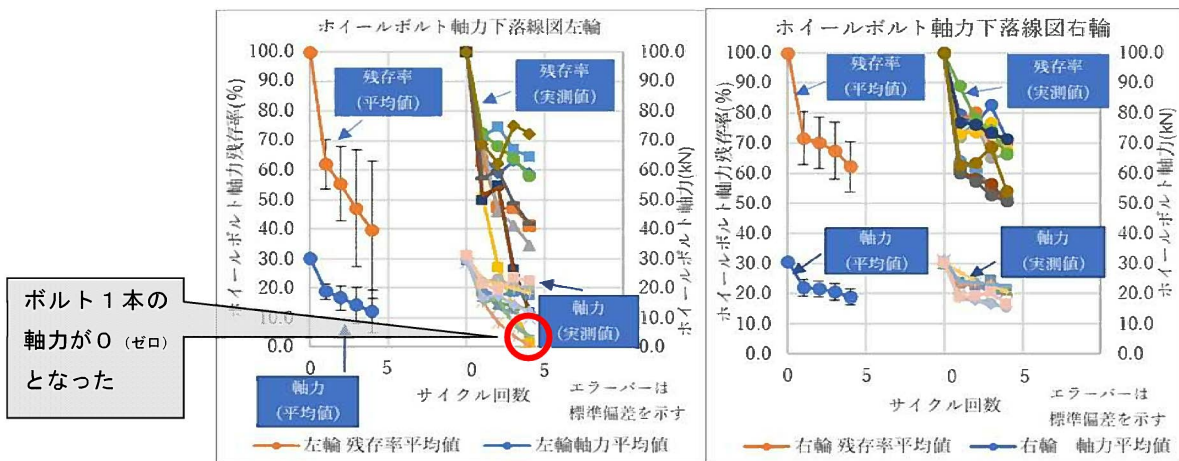
限界軸力確認実験の結果

- ・最大積載の大型貨物自動車の左右の駆動輪をメーカーの規定トルクよりも低いトルクで締め付け、悪路条件等を模擬したテストコースをサイクル走行させた結果、軸力が一定の水準より小さい場合に（今回の実験では初期軸力 30kN での実験において）、走行に伴い急速に軸力が低下し、0（ゼロ）になることが確認された（赤丸で囲んだ点）。
