## 自動車整備作業中の事故防止について

### 1. 自動車整備業の労働災害の状況

## 2. 独立行政法人自動車技術総合機構及び軽自動車検査協会の検査場での事故

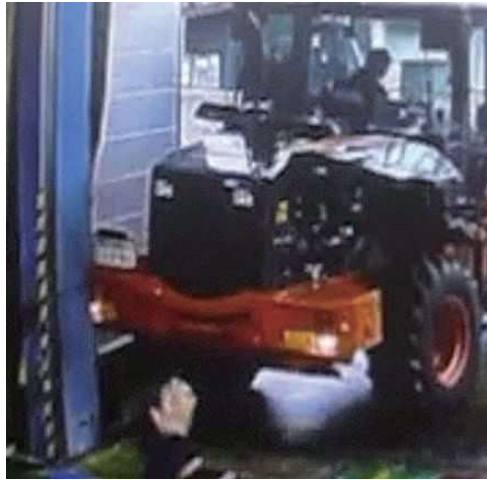
#### 運転操作ミスによる事故①

検査コースへ後退して入場しようとしたところ、外壁等と車両の距離の確認不足であったことや、窓を閉めており誘導者の声が聞こえなかったことにより、外壁及びシャッターレールへ衝突した。

■外壁、シャッターレール損傷

検査コースで後退等する場合には、誘導員の指示をしっかりと聞く等、周辺をよく確認してください。

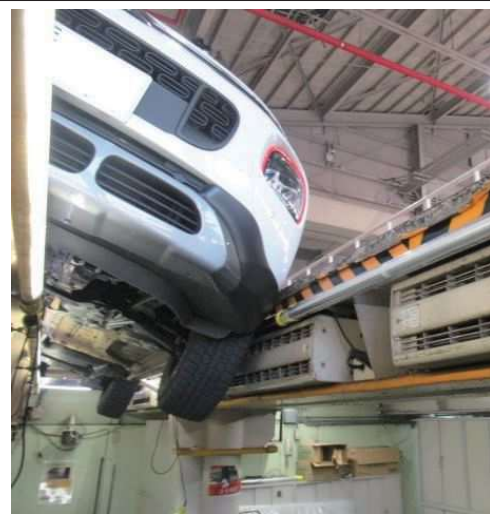
#### 運転操作ミスによる事故②

下回り検査位置を通過しようとした際、徐行せず、右側に寄った状態のまま進入（右側に寄っていたことに気づかなかった。）したため、左側前後輪ともに開口部に脱輪した。

■車両左側面損傷

また、下回りピットを通過する際は、徐行で通過するとともに、左右の車輪が適正な場所を走行しているか、ご確認をお願いいたします。

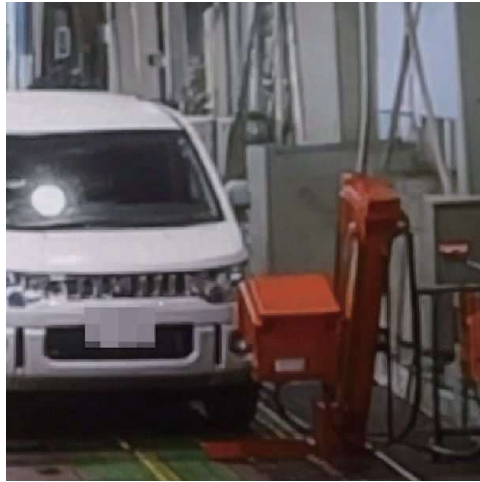
## 暴走事故①

ヘッドライトの検査中、窓から乗り出して床のラインだけを見ており、前方を見ていなかったため、車両が前進し、ヘッドライトテスト台へ衝突した。

- ヘッドライトテスト台損傷
- 車両前部損傷

車両を移動させる際は、必ず進行方向（前方）も注視し、テスト台や周囲の設備・人員との安全な距離を目視で確認しながら車両の操作をお願いいたします。

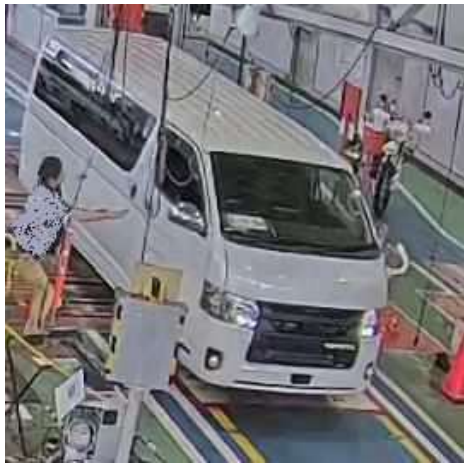
## 暴走事故②

スピード申告スイッチを取ろうとDレンジのまま降車したため、車両が発進してしまい、無人のまま暴走し、前方の車両に衝突した。

- 第一当事者：車両前部損傷
- 第二当事者：車両後部損傷

受検車両の降車時には必ず駐車ブレーキを掛ける、ギア位置は常に確認する等、確実な車両操作をお願いいたします。

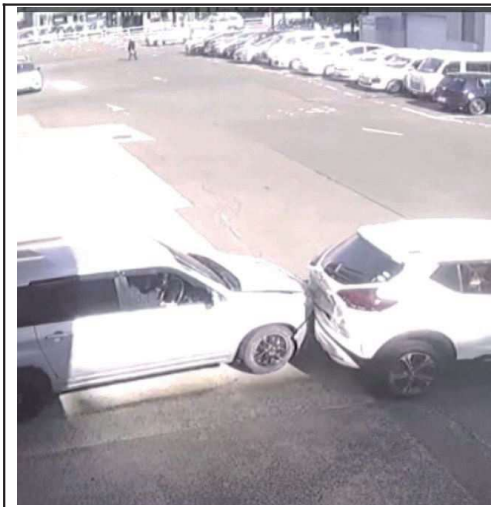
## 暴走事故③

機器検査の記録後、運転者席窓から身を乗り出して白線を見ながら前進中、右足がアクセル触れて急加速、ブレーキ操作しようとしたが誤ってアクセルを踏み込みさらに加速し、前方車両に衝突した。

- 第一当事者：腰の捻挫、額の切傷、両膝打撲、車両前部損傷
- 第二当事者：車両後部損傷

意図しない急発進により、設備や他車両への衝突につながる危険な事故形態です。検査の際には慌てずに落ち着いた車両操作を心掛けてください。

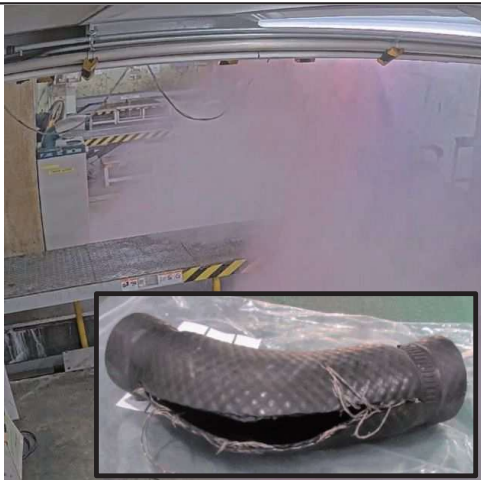
## 整備工場において事前にご確認いただきたいもの①

| | <b>【概要】</b><br>下回り検査を行っている途中でラジエーターホースが劣化しており、破裂し、高温の冷却水が噴出した。 |
| | <b>【被害状況】</b><br>■検査官：顔等に職場復帰まで1か月以上を要する火傷 |

ラジエーターホース等に劣化が無いのか、必ず事前にご確認をお願いいたします。

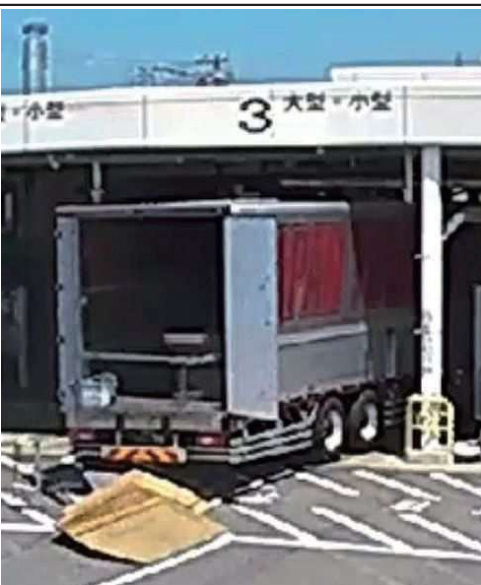
## 整備工場において事前にご確認いただきたいもの②

| | <b>【概要】</b><br>受検者が大型バンの荷台後部扉を開けたところ、荷台内部の確認不足により、積載されていた仕切り板、脚立等が落下し、受検者が落下物の下敷きになった。 |
| | <b>【被害状況】</b><br>■頭部打撲、裂傷 |

荷台内部に積載物が残っていないか、必ず事前にご確認下さい。

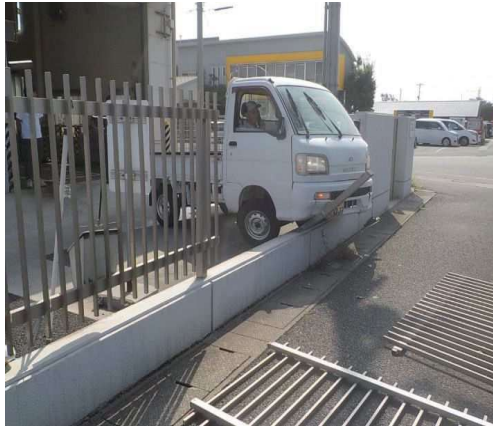
### ブレーキとアクセルの踏み間違いによる事故①

BSHテストの検査が終了し、下回り検査を行うため前進したところ、ブレーキとアクセルを踏み間違い、コース外のフェンスに衝突した。

- フェンス損傷
- 自受検車両損傷

ブレーキとアクセルの踏み間違いは特に焦りや慌てている状況ではなく、日頃と同じように受検しているにもかかわらず移動させる際に発生していることから、構内の移動を含め移動する際は気を緩めることなく、慎重に確実な操作をお願いします。また、ペダル間に足が挟まり暴走した事例もありましたので、作業靴等の運転についてもご注意くださいようお願いいたします。

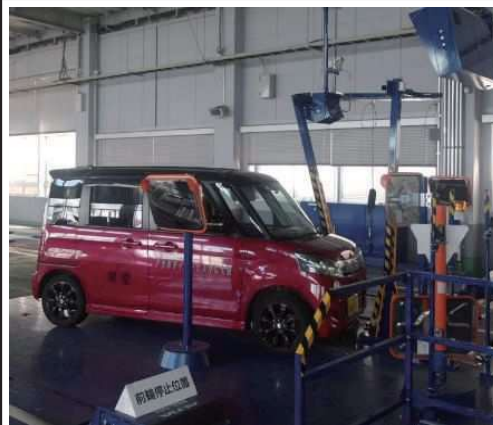
### ブレーキとアクセルの踏み間違いによる事故②

外観検査が終了し、排気ガス検査を行うため前進したところ、ブレーキとアクセルを踏み間違い、BSHテストのスピード申告スイッチ支柱に衝突して停止した。

- スピード申告スイッチ支柱損傷
- 自受検車両損傷

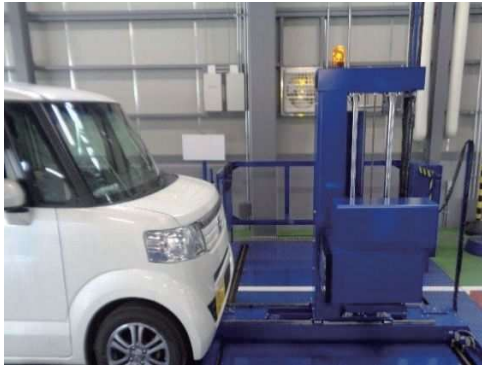
## 検査機器の停止位置ずれによる事故

スピード検査実施のためテストに乗り入れたが、BSローラが下がったと同時にテストから前方へ飛び出し、更にスピード検査を行おうとアクセルを踏んだためライトテストに衝突した。

- ヘッドライトテスト損傷
- 自受検車両損傷

テストへ乗り入れの際は慌てることなく、確実に車両停止位置へ停止させ、機器のローラが下がると同時に車両が確実に下がったことを確認してから検査機器に従い操作していただきますようお願いいたします。

また、車両が下がらない、検査が始まらない場合は操作を行わずにその場で職員へお尋ねいただきますようお願いいたします。

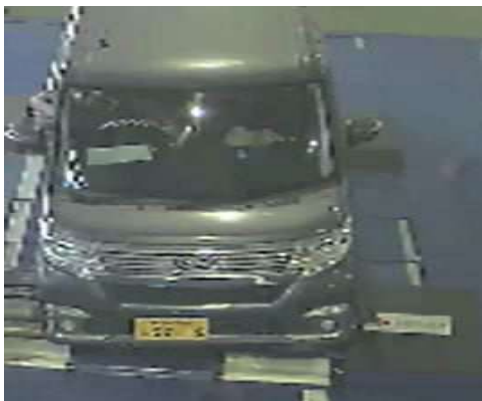
## 検査機器進入時の片寄りによる事故

BSHテストに進入しようとした際にハンドルを左に切ったため、左前輪がテストのカバーに接触した。

- テストカバーの損傷
- 自受検車両損傷

検査機器やリフトへの進入時は自車の位置を把握し、脱輪や検査機器等への接触がないようお願いいたします。また、初めて受検される従業員様がいましたら職員が案内いたしますので、気兼ねなく不慣れである旨を職員へお声がけいただきますようお願いいたします。

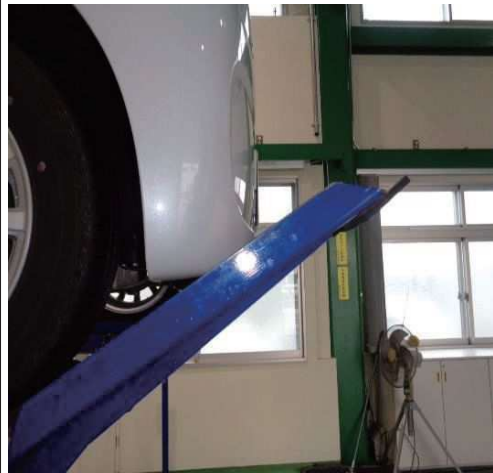
## 駐車ブレーキのかけ忘れによる事故

下回り検査時に駐車ブレーキをかけ忘れたため、下回り検査中にハンドルを左右に振ったところ車両が前進し、フロントバンパーが転落防止装置に接触した。

■自受検車両損傷

下回り検査に限らず外観検査、排気ガス測定時に降車する際はギアをP又はNにするとともに駐車ブレーキを確実に作動させていただきますようお願いいたします。

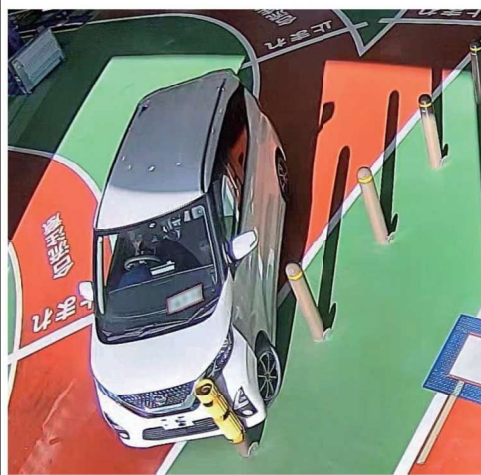
## 退出時の前方不注意による事故

検査終了後に検査場から退出していたところ、逆光により目を閉じた際に惰性走行となり、測定場所への突入防止ポールに衝突した。

■自受検車両損傷

当該事故以外にも退出する際によそ見をしていたことから見学コースの柵へ衝突した、駐車場にて停車のため後退する際に構内案内看板へ衝突した事故も発生しておりますので、検査終了後も気を緩めることなく、周囲の状況をよく確認し、事故がないよう確実な運転操作をお願いいたします。
