事故の恐ろしさを知って！ 大型車の車輪脱落事故

～ 大型車の車輪脱落事故の危険性を知っていただくための啓発ビデオを公開しました～

大型車の車輪脱落事故防止に向けた安全啓発ビデオ（抜粋）

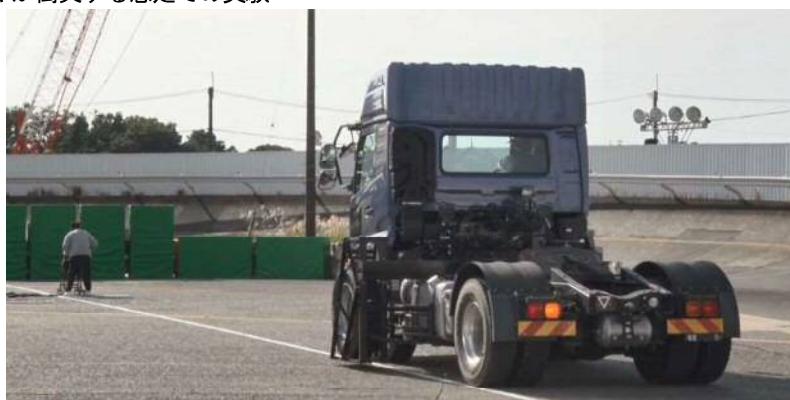
時速 60km/h で走行中のトラックからタイヤが脱輪し、ベビーカーを引いている男性に
タイヤが衝突する想定での実験

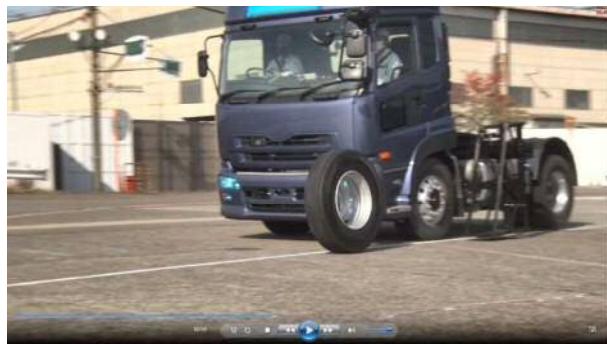
① 時速 60km/h で走行しているトラックからタイヤを放出

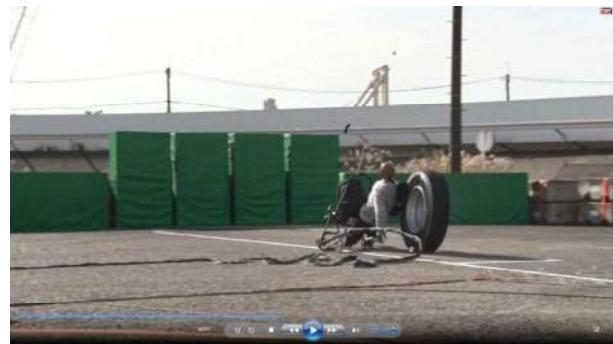
② タイヤは 30m 先の男性（人形）とベビーカーに衝突し、男性とベビーカーは約 4m 飛ばされました。

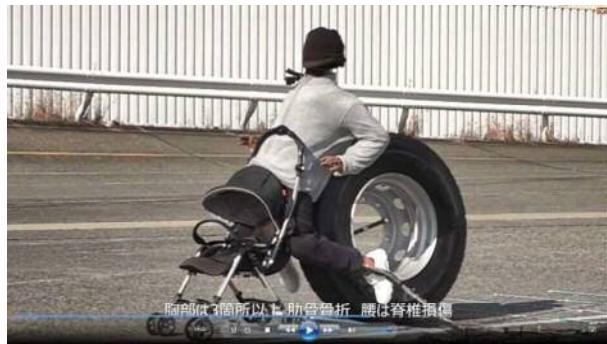
③ 男性の体はタイヤに沿うように折れ曲がり、頭もタイヤに打ち付けられました。

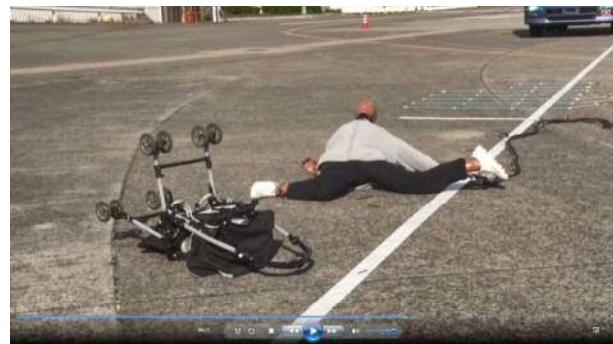
④ 男性は、頭蓋骨骨折、3箇所以上の肋骨骨折、脊椎損傷、大腿骨骨折の傷害を負う結果となりました。
