## 自動車整備作業中の事故防止について

### 1. 自動車整備業の労働災害の状況

## 2. 独立行政法人自動車技術総合機構及び軽自動車検査協会の検査場での事故

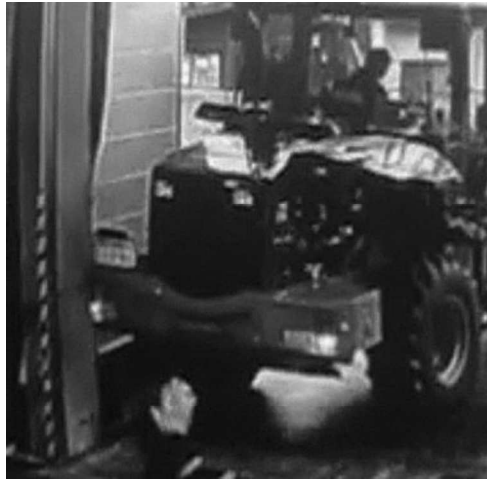
#### 運転操作ミスによる事故①

検査コースへ後退して入場しようとしたところ、外壁等と車両の距離の確認不足であったことや、窓を閉めており誘導者の声が聞こえなかったことにより、外壁及びシャッターレールへ衝突した。

■外壁、シャッターレール損傷

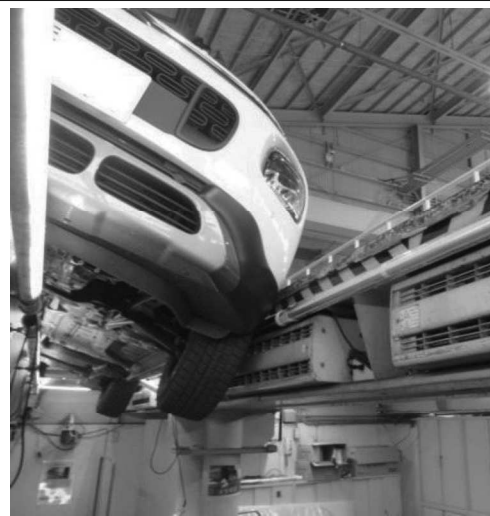
#### 運転操作ミスによる事故②

下回り検査位置を通過しようとした際、徐行せず、右側に寄った状態のまま進入（右側に寄っていたことに気づかなかった。）したため、左側前後輪ともに開口部に脱輪した。

■車両左側面損傷

また、下回りピットを通過する際は、徐行で通過するとともに、左右の車輪が適正な場所を走行しているか、ご確認をお願いいたします。

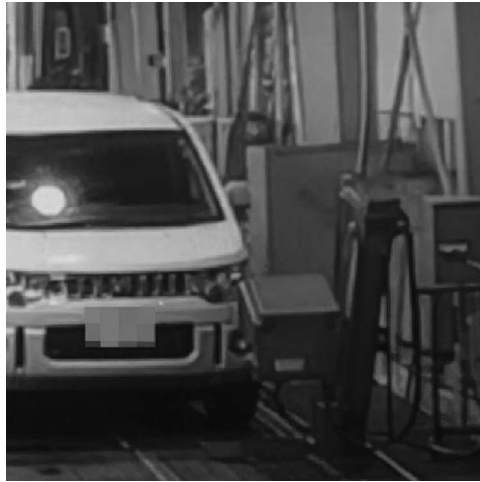
## 暴走事故①

ヘッドライトの検査中、窓から乗り出して床のラインだけを見ており、前方を見ていなかったため、車両が前進し、ヘッドライトテストへ衝突した。

- ヘッドライトテスト損傷
- 車両前部損傷

車両を移動させる際は、必ず進行方向（前方）も注視し、テストや周囲の設備・人員との安全な距離を目視で確認しながら車両の操作をお願いいたします。

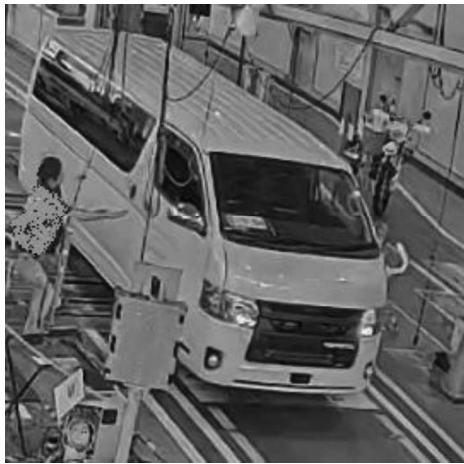
## 暴走事故②

スピード申告スイッチを取ろうとDレンジのまま降車したため、車両が発進してしまい、無人のまま暴走し、前方の車両に衝突した。

- 第一当事者：車両前部損傷
- 第二当事者：車両後部損傷

受検車両の降車時には必ず駐車ブレーキを掛ける、ギア位置は常に確認する等、確実な車両操作をお願いいたします。

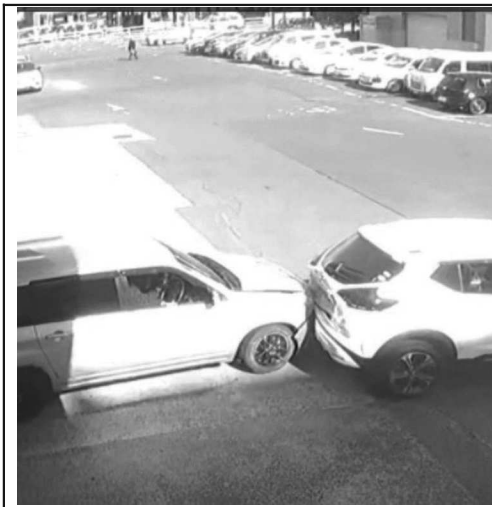
## 暴走事故③

機器検査の記録後、運転者席窓から身を乗り出して白線を見ながら前進中、右足がアクセル触れて急加速、ブレーキ操作しようとしたが誤ってアクセルを踏み込みさらに加速し、前方車両に衝突した。

- 第一当事者：腰の捻挫、額の切傷、両膝打撲、車両前部損傷
- 第二当事者：車両後部損傷

意図しない急発進により、設備や他車両への衝突につながる危険な事故形態です。検査の際には慌てずに落ち着いた車両操作を心掛けてください。

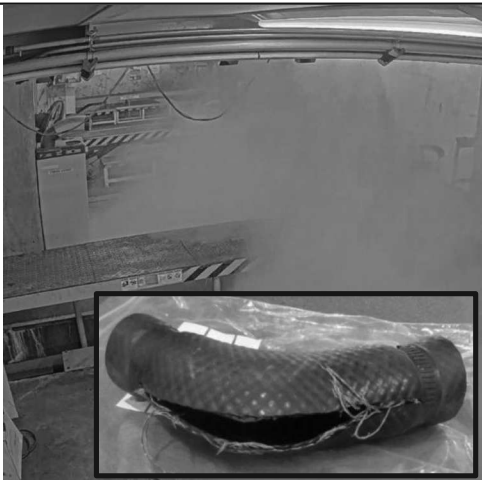
## 整備工場において事前にご確認いただきたいもの①

| | <b>【概要】</b><br>下回り検査を行っている途中でラジエーターホースが劣化しており、破裂し、高温の冷却水が噴出した。 |
| | <b>【被害状況】</b><br>■検査官：顔等に職場復帰まで1か月以上を要する火傷 |

ラジエーターホース等に劣化が無いのか、必ず事前にご確認をお願いいたします。

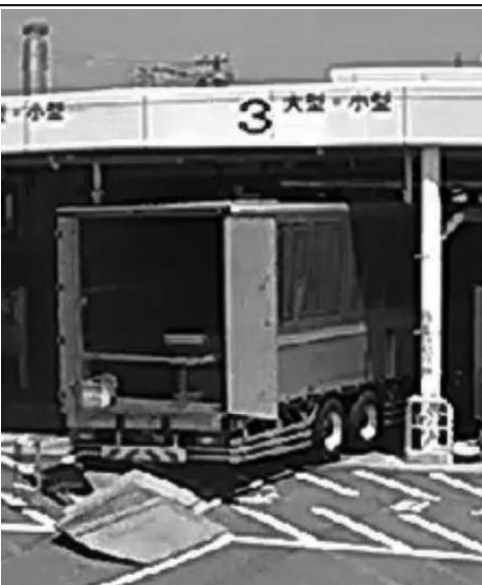
## 整備工場において事前にご確認いただきたいもの②

| | <b>【概要】</b><br>受検者が大型バンの荷台後部扉を開けたところ、荷台内部の確認不足により、積載されていた仕切り板、脚立等が落下し、受検者が落下物の下敷きになった。 |
| | <b>【被害状況】</b><br>■頭部打撲、裂傷 |

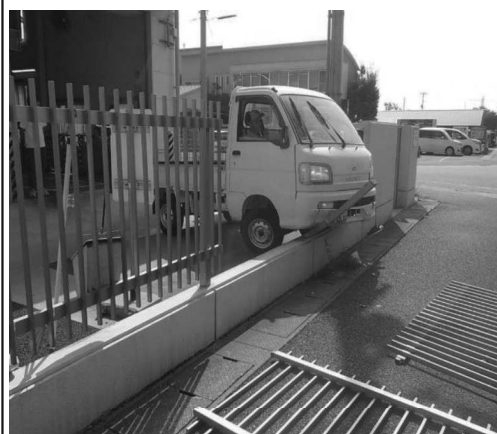
### ブレーキとアクセルの踏み間違いによる事故①

BSHテストの検査が終了し、下回り検査を行うため前進したところ、ブレーキとアクセルを踏み間違い、コース外のフェンスに衝突した。

- フェンス損傷
- 自受検車両損傷

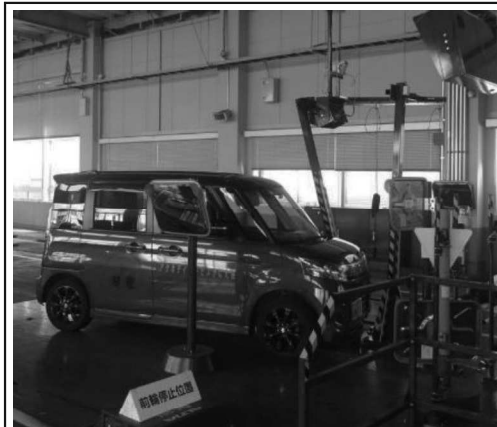
### ブレーキとアクセルの踏み間違いによる事故②

外観検査が終了し、排気ガス検査を行うため前進したところ、ブレーキとアクセルを踏み間違い、BSHテストのスピード申告スイッチ支柱に衝突して停止した。

- スピード申告スイッチ支柱損傷
- 自受検車両損傷

ブレーキとアクセルの踏み間違いは特に焦りや慌てている状況ではなく、日頃と同じように受検しているにもかかわらず移動させる際に発生していることから、構内の移動を含め移動する際は気を緩めることなく、慎重に確実な操作をお願いします。また、ペダル間に足が挟まり暴走した事例もありましたので、作業靴等の運転についてもご注意ください。ようお願いいたします。

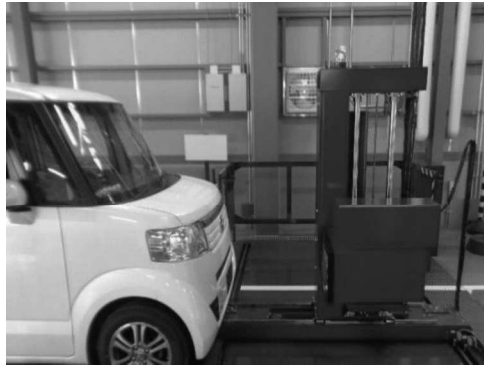
## 検査機器の停止位置ずれによる事故

スピード検査実施のためテストに乗り入れたが、BSローラが下がったと同時にテストから前方へ飛び出し、更にスピード検査を行おうとアクセルを踏んだためライトテストに衝突した。

- ヘッドライトテスト損傷
- 自受検車両損傷

また、車両が下がらない、検査が始まらない場合は操作を行わずにその場で職員へお尋ねいただきますようお願いいたします。

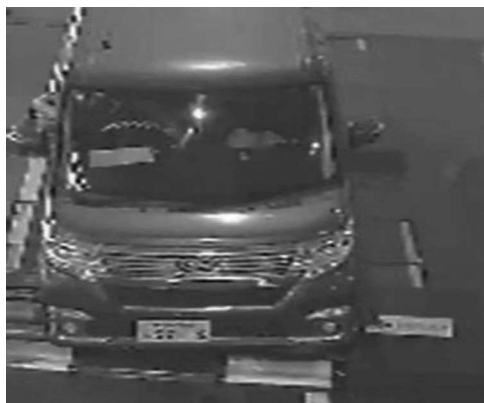
## 検査機器進入時の片寄りによる事故

BSHテストに進入しようとした際にハンドルを左に切ったため、左前輪がテストのカバーに接触した。

- テストカバーの損傷
- 自受検車両損傷

検査機器やリフトへの進入時は自車の位置を把握し、脱輪や検査機器等への接触がないようお願いいたします。また、初めて受検される従業員様がいましたら職員が案内いたしますので、気兼ねなく不慣れである旨を職員へお声がけいただきますようお願いいたします。

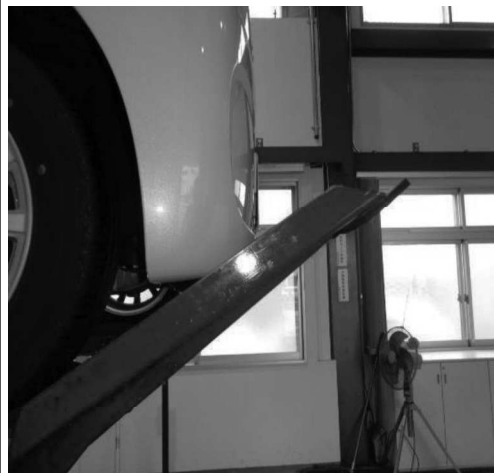
## 駐車ブレーキのかけ忘れによる事故

下回り検査時に駐車ブレーキをかけ忘れたため、下回り検査中にハンドルを左右に振ったところ車両が前進し、フロントバンパーが転落防止装置に接触した。

■自受検車両損傷

下回り検査に限らず外観検査、排気ガス測定時に降車する際はギアをP又はNにするとともに駐車ブレーキを確実に作動させていただきますようお願いいたします。

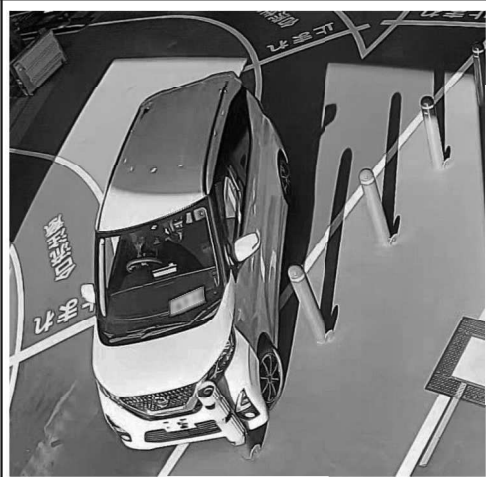
## 退出時の前方不注意による事故

検査終了後に検査場から退出していたところ、逆光により目を閉じた際に惰性走行となり、測定場所への突入防止ポールに衝突した。

■自受検車両損傷

当該事故以外にも退出する際によそ見をしていたことから見学コースの柵へ衝突した、駐車場にて停車のため後退する際に構内案内看板へ衝突した事故も発生しておりますので、検査終了後も気を緩めることなく、周囲の状況をよく確認し、事故がないよう確実な運転操作をお願いいたします。
