自動車整備作業中の事故防止について

厚生労働省ホームページ「職場のあんぜんサイト」に、全産業で発生した労働災害について労働災害統計・災害事例が掲載されており、日整連では、自動車整備業における最近 10 年間の統計を抽出し、まとめましたので、整備作業における事故防止対策の参考資料としてご活用ください。

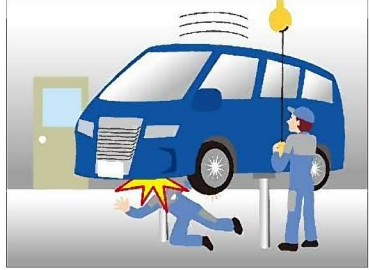
【事例②】 2柱リフトのアームと床に頭を挟まれ重傷

【被害状況】 重傷者1名
	【事故状況】 2人の整備士で2柱リフト（埋め込み型）を使い、エンジンを取り外す作業をしていたところ、この内の1人の整備士がリフトを下げたため、下側で作業していた整備士が2柱リフトのアームと床に挟まれ、頭の骨を折る重傷を負った。
	【防止対策】 <ul style="list-style-type: none">・リフトを操作する際は周囲に声掛けし、相互確認をしてから操作等を行う。
