# ホイールボルト、ナットやディスクホイール、ハブの錆に注意!

ホイールボルト、ナットやディスクホイール、ハブの経年使用に伴う著しい錆によるものと思われる「車輪脱落事故」が発生しています。  
**著しい錆のあるボルト、ナットやホイール、ハブは使わないでください!**

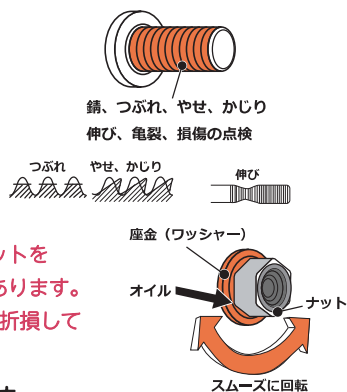
### 【著しい錆の例】

◀ホイールナットとワッシャーに変形が見られ、ワッシャーがはずれかかっている。

ホイールナットに生じた錆や付着したゴミ等により、ワッシャーの摺動部が固着している。

※ナットと座金（ワッシャー）のすき間にエンジンオイルなど指定の潤滑剤を薄く塗布し、回転させて油をなじませます。ワッシャーがスムーズに回転するか点検し、スムーズに回転しない場合はナットを交換してください。  
ナットの座面（ディスクホイールとの当たり面）には潤滑剤を塗布しないでください。

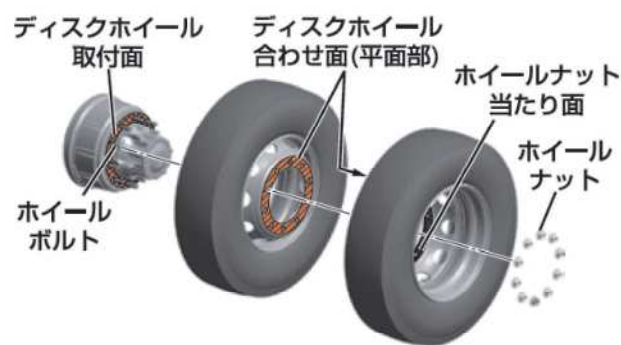
### 【著しい錆の例】

- ホイール取付面、ホイール合わせ面、ホイールナット当たり面に著しい錆の発生がないか点検します。
- ボルト穴や飾り穴のまわりに亀裂や損傷がないか点検します。
- ホイールナットの当たり面に亀裂や損傷がないか点検します。
- 溶接部に亀裂や損傷がないか点検します。
- ホイール取付面、ホイール合わせ面、ホイールナット当たり面に摩耗や損傷がないか点検します。

※ホイール取付面、ホイール合わせ面、ホイールナット当たり面の経年使用に伴う著しい段付き摩耗は、ホイールナットの緩みの原因となります。

※ホイール取付面、ホイール合わせ面、ホイールナット当たり面には、追加塗装は行わないでください。厚い塗膜は、ナットの緩みやボルト折損の原因となります。

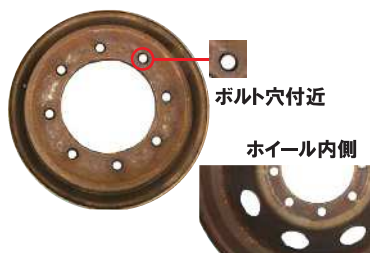
ハブ（ホイール取付面）

- ホイール取付面に著しい錆の発生がないか点検します。
- ホイール取付面に著しい摩耗や損傷がないか点検します。

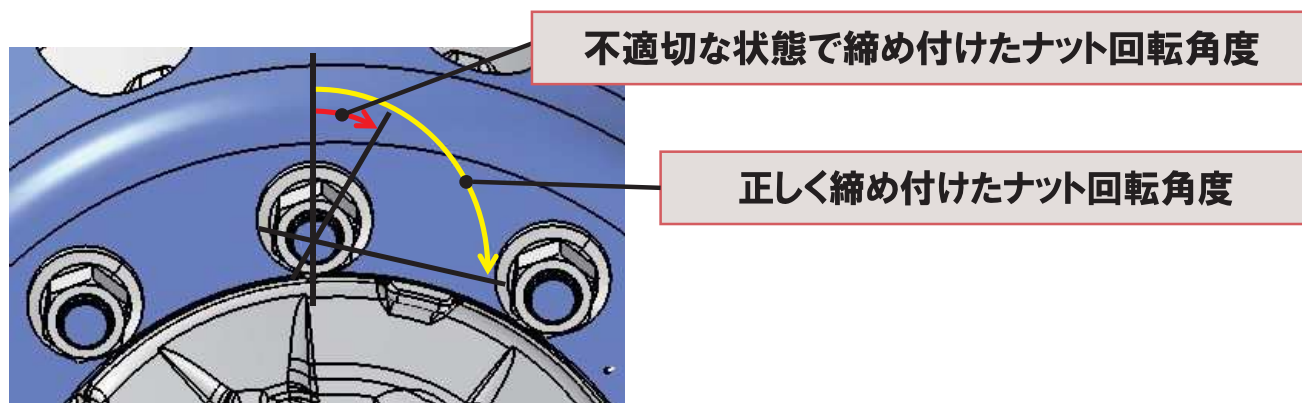
ホイールボルト、ナットのねじ部や、ナットと座金（ワッシャー）の摺動面に  
ごみや泥、錆があったり、給脂をしないと、ナットが円滑に回らなくなり、  
規定の締め付けトルクで締め付けても、ナットが本来あるべき位置まで  
締まらず、**十分な締め付け力が得られなくなります。**

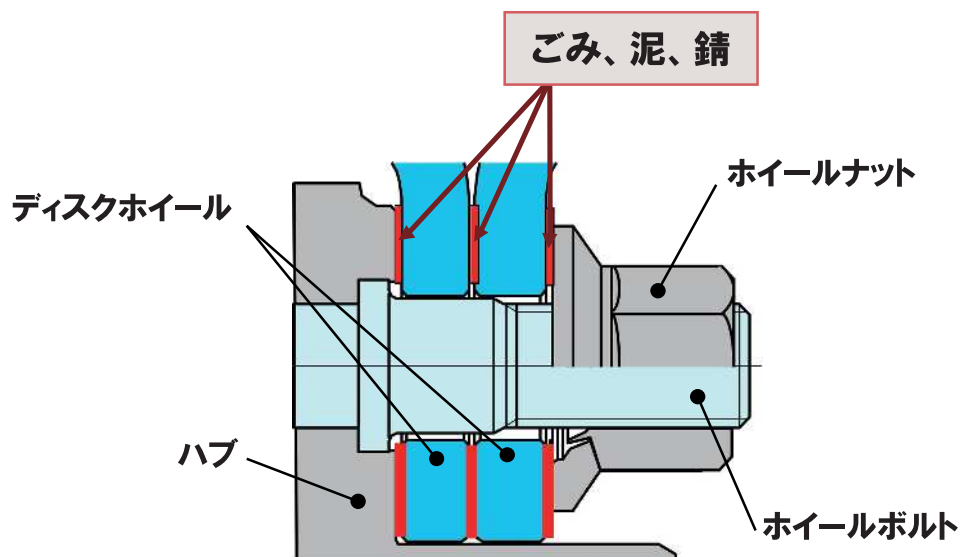
ディスクホイールとハブ接合面にごみや泥、錆があると、これらが潰れたり、  
剥がれることで、**締め付け力の低下（緩みの発生）をまねきます。**
