検査場における事故防止のお願い

# 重大人身事故発生!!

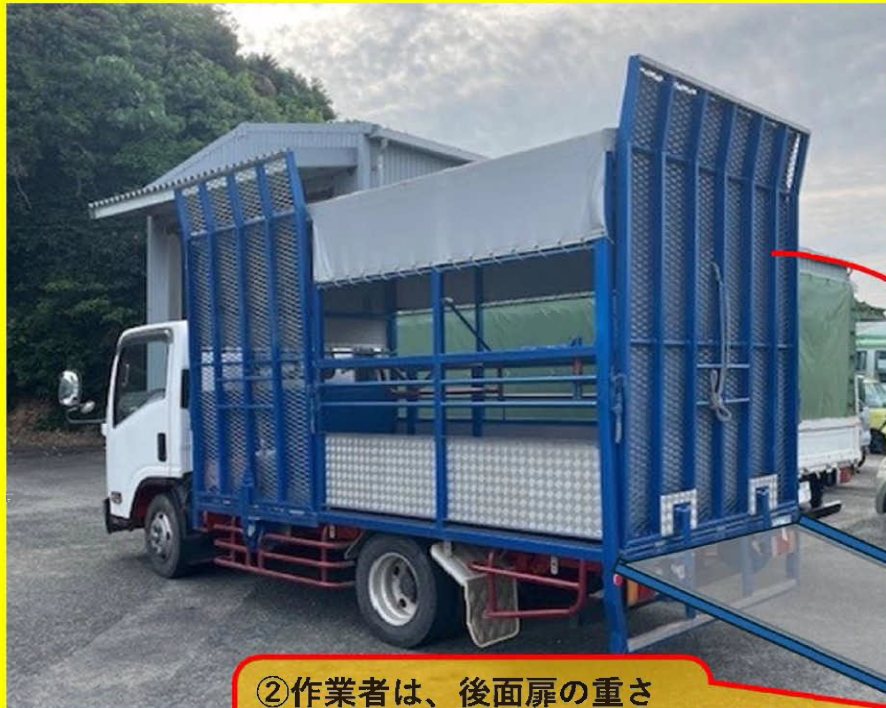
①荷台寸法測定のため  
荷台後面扉のロックを解除  
して開けていったところ、  
扉の重量が作業者に急激に  
かかっていった。

扉の重量は、  
大人4人で  
ようやく  
持ち上げる程度

②作業者は、後面扉の重さ  
を支え切れず、地面との  
間に挟まれ重傷を負った。

【原因】  
開閉補助のためのバネが取り  
付けられていなかった。

重量のある上下開き式の扉については、**事前に安全な開閉を確認**  
してから受検されるようお願いいたします！

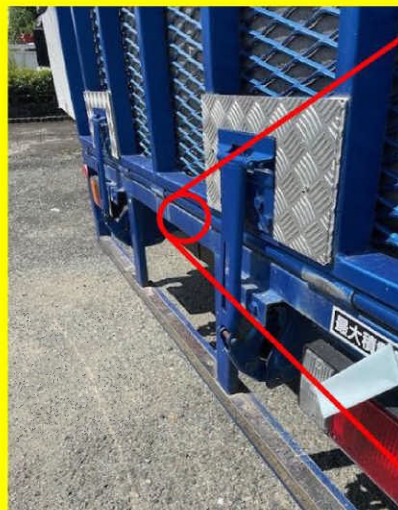
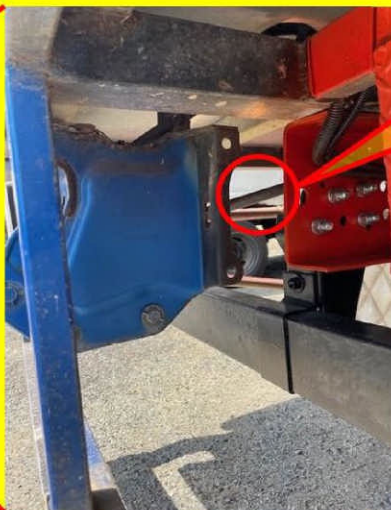
▶荷崩れにも  
ご注意ください。

荷箱内に**荷物、仕切り板がないかの事前確認**もお願いいたします！
